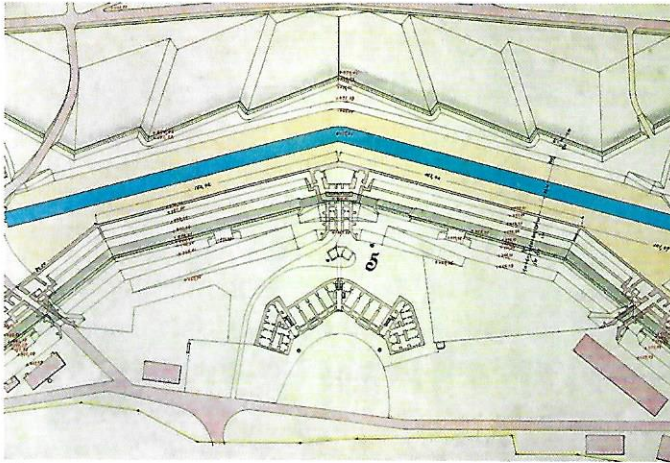
Grundriss Bastion 5 mit Kriegsspital als Einheit. Seitlich rechts und links die Flankenbatterien der benachbarten Caponniere 4 und 6, die die Begrenzung der Bastion 5 darstellen.

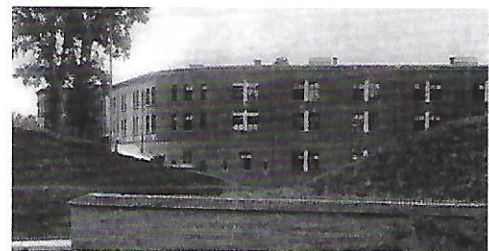
Zwischen 1894 und 1945 war eine Aufstockung als Kaserne im Rahmen der Heeresvermehrung des deutschen Kaiserreichs vorhanden. Diese Aufstockung um zwei Stockwerke wurde nach deren Zerstörung 1945 vollständig abgetragen. Die BauDenkmalseigenschaft bezieht sich daher heute ausschließlich auf das vorhandene Bauwerk im Zustand ohne die Aufstockung.

Aufstockung als Kaserne von 1894
